Objet : Expertise Pyrite
 Au 98, montée Sainte-Victoire, Sainte-Victoire-de-Sorel

Dossier : **P24-2743**

PROCOLE D'EXPERTISE
SUR BÂTIMENTS
RÉSIDENTIELS EXISTANTS
- SECTIONS PRÉLÈVEMENT ET LABORATOIRE -

BÂTIMENT: 98, montée Sainte-Victoire

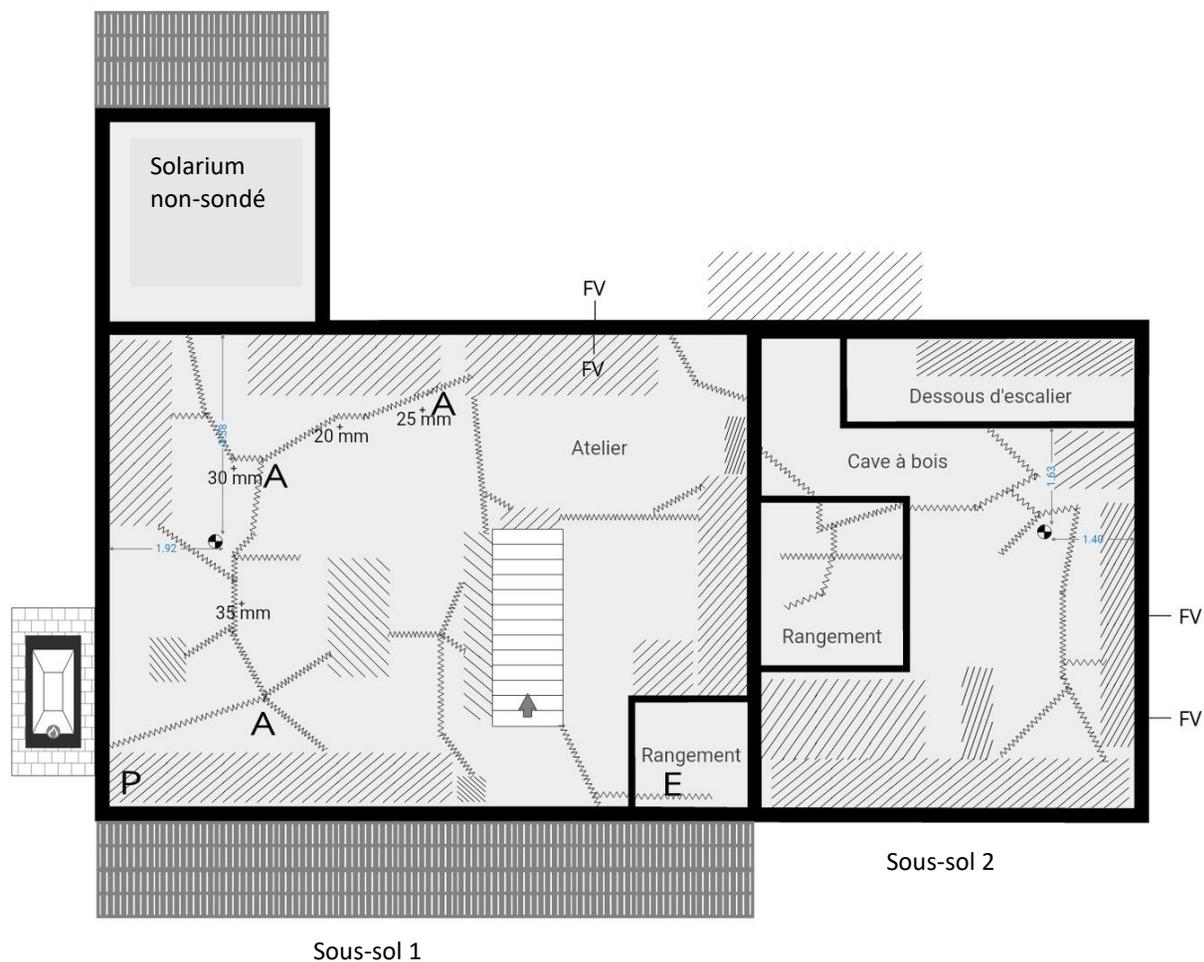
Plan

<input checked="" type="checkbox"/> sous-sol	<input type="checkbox"/> 1/2 sous-sol	<input type="checkbox"/> rez-de-chaussée
<input type="checkbox"/> garage	<input type="checkbox"/> agrandissement	<input checked="" type="checkbox"/> 1
Dalle visible (% approximatif) 75	Dimensions (approximatif) 10.8 m x 8 m	
Revêtement : <input type="checkbox"/> aucun <input type="checkbox"/> faux-plancher <input type="checkbox"/> céramique <input type="checkbox"/> plancher flottant <input type="checkbox"/> tapis <input checked="" type="checkbox"/> objets <input type="checkbox"/> revêtement souple <input type="checkbox"/> autre(s) : _____		
<u>Fissures dans la dalle visible</u> <input checked="" type="checkbox"/> plusieurs fissures plutôt rectilignes <input type="checkbox"/> une ou deux fissures plutôt rectilignes <input checked="" type="checkbox"/> plusieurs fissures en étoile <input type="checkbox"/> une ou deux fissures en étoile <input type="checkbox"/> aucune fissure <input type="checkbox"/> non observables (objets, couvre plancher)	<u>Mur de brique/de blocs, autres</u> <input type="checkbox"/> N/A <input type="checkbox"/> fissure(s) observée(s) (_____ mm) <input checked="" type="checkbox"/> fissure(s) non observée(s)

<input checked="" type="checkbox"/> sous-sol	<input type="checkbox"/> 1/2 sous-sol	<input type="checkbox"/> rez-de-chaussée
<input type="checkbox"/> garage	<input type="checkbox"/> agrandissement	<input checked="" type="checkbox"/> 2
Dalle visible (% approximatif) 60		Dimensions (approximatif) 6.3 m x 8 m
Revêtement : <input type="checkbox"/> aucun <input type="checkbox"/> faux-plancher <input type="checkbox"/> céramique <input type="checkbox"/> plancher flottant <input type="checkbox"/> tapis <input checked="" type="checkbox"/> objets <input type="checkbox"/> revêtement souple <input type="checkbox"/> autre(s) : _____		
<p><u>Fissures dans la dalle visible</u></p> <input checked="" type="checkbox"/> plusieurs fissures plutôt rectilignes <input type="checkbox"/> une ou deux fissures plutôt rectilignes <input type="checkbox"/> plusieurs fissures en étoile <input checked="" type="checkbox"/> une ou deux fissures en étoile <input type="checkbox"/> aucune fissure <input type="checkbox"/> non observables (objets, couvre plancher)	<p><u>Mur de brique/de blocs, autres</u> <input type="checkbox"/> N/A</p> <input type="checkbox"/> fissure(s) observée(s) (_____ mm) <input checked="" type="checkbox"/> fissure(s) non observée(s)

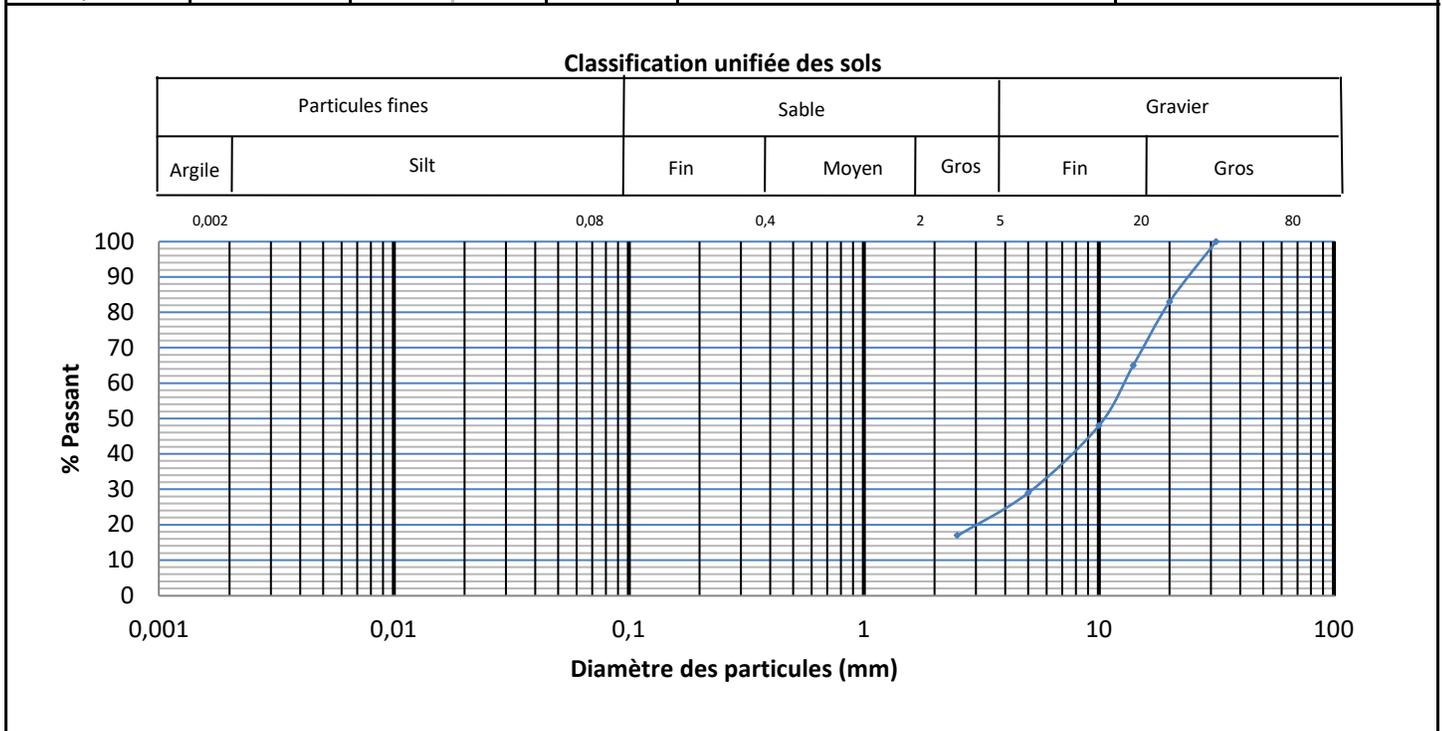
Analyses granulométriques

Tamis (mm)	Pourcentages passants	
	1. Sous-sol #1	2. Sous-sol #2
31,5	100	
20	83	
14	65	
10	48	
5	29	
2,5	17	
Remarques : Le remblai du sous-sol #1 est composé de rebuts de matériaux (scories et fragments de béton). Le remblai du sous-sol #2 est constitué de sable quartzofeldspathique. Ce type de sable présente une granulométrie < 5 mm et un IPPG de 0.

Client :	Multitest	Matériau :	Rebuts de matériaux (scories + béton)	
Projet :	Expertises liées à la pyrite	Provenance :	98, montée Sainte-Victoire Sainte-Victoire-de-Sorel (sous-sol #1)	
N° dossier :	PYZ-15335-058	Prélevé le :	2024-06-07	Reçu le : 2024-06-07
Échantillon n°:	59118	Échantillonné par:	EXP	Réf. Client : P24-2743
