# ANNEXE A1

Adresse :  
475, rue Principale Est  
Sainte-Anne-de-la-Rochelle  
(QC) J0E 2B0

### **CERTIFICAT DE LOCALISATION**

#### **RAPPORT DE L'ARPENTEUR-GÉOMÈTRE**

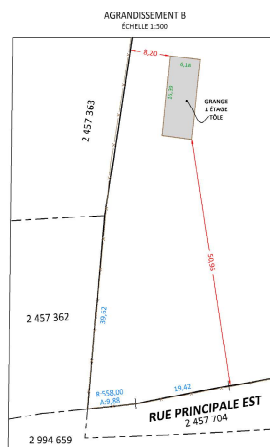
Leurs dimensions et localisations sont indiquées sur le plan ci-joint préparé par le soussigné en date du 16 juin 2020 et portant le numéro 56.

Sud-Est du lot à l'étude, tel que montré sur le plan accompagnant les présentes (en rouge).

L'immeuble faisant l'objet du présent certificat de localisation est traversé par des cours d'eau dans sa partie Nord et sa partie Sud et est ainsi soumis aux dispositions du règlement de zonage de la municipalité de Sainte-Anne-de-la-Rochelle qui prévoit l'établissement d'une bande de protection de 10 mètres à partir de la ligne des hautes eaux du cours d'eau, conformément à la politique de protection des rives, du littoral et des plaines inondables (R.L.R.Q., c. Q-2, a. 2.1). J'ai localisé ces bandes de terrain sur les lieux et leur position approximative est illustrée sur le plan ci-joint.

Il existe des milieux humides cartographiés affectant la propriété faisant l'objet du présent certificat de localisation. Leur position approximative est montrée sur le plan annexé au présent document. À noter que seule une analyse faite par un biologiste pourrait valider ou infirmer la position et la présence dudit milieu humide.
