ANNEXE A1

Projet : SJ4883-1
Minute : 4550
Date : 16 juillet 2024

CERTIFICAT DE LOCALISATION

Lot : 4 697 580
Cadastré : du Québec
Circ. foncière : Beauce
MRC : Beauce-Centre
Adresse : 370, Rang Sainte-Marie
Municipalité : Saint-Alfred
Propriétaire : Laurent Veilleux

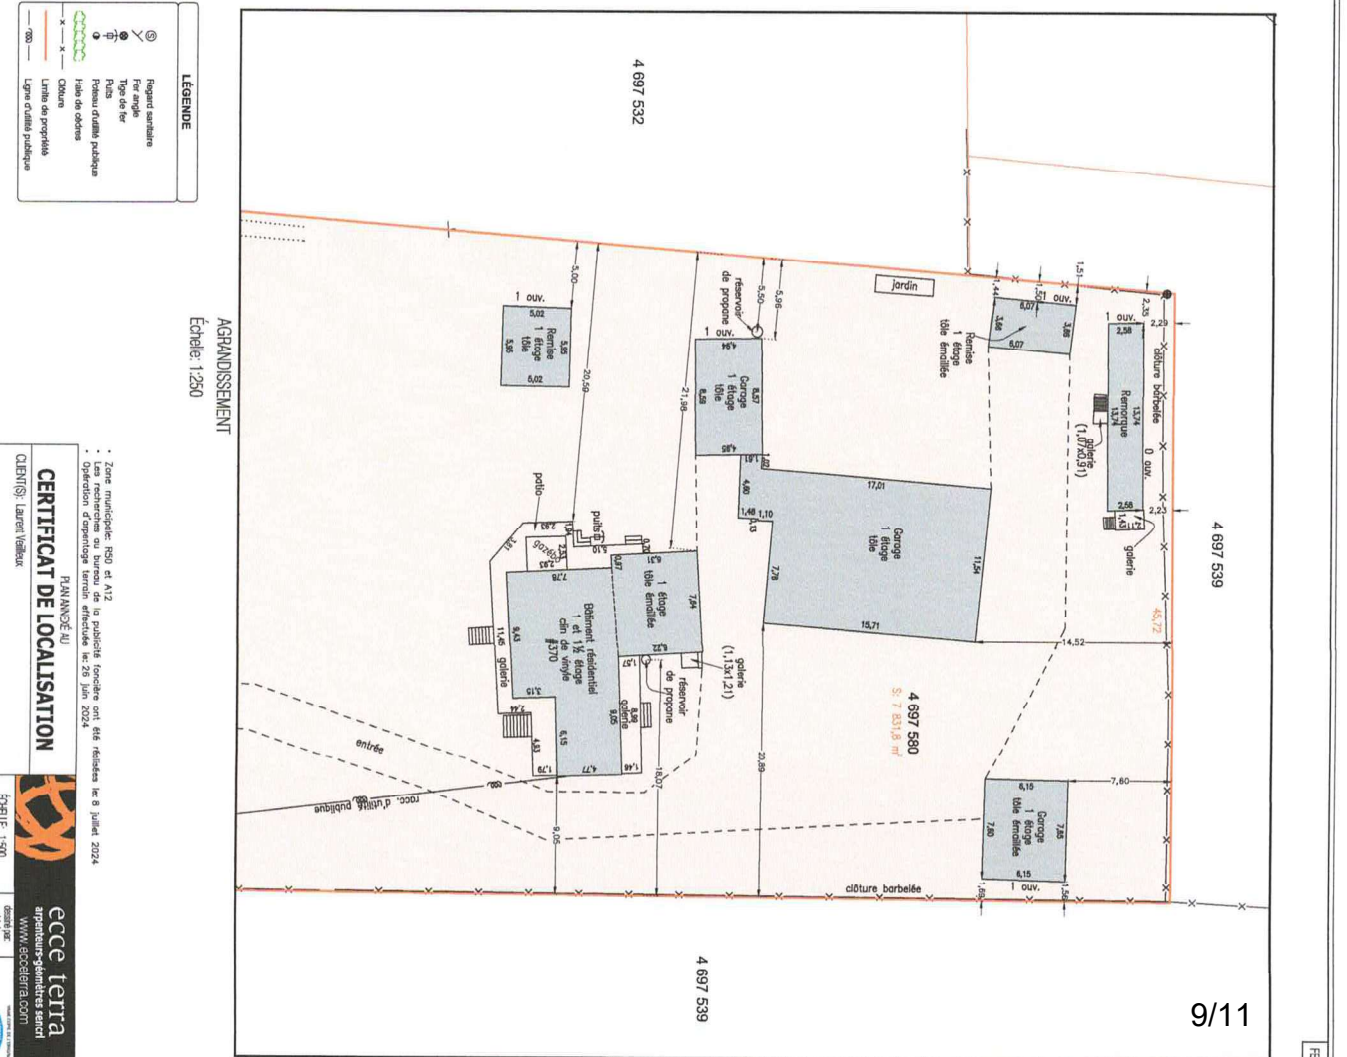
CERTIFICAT DE LOCALISATION

Concernant la limite nord-est, il y a concordance générale entre la limite et la clôture de perche.

Concernant la limite sud-est, il y a discordance entre la limite et les fossés. En effet, les fossés sont localisés entièrement sur le lot 4 699 470 (étant le rang Sainte-Marie), à l'extérieur du lot faisant l'objet du présent certificat de localisation.

- Il y a discordance entre la limite et le fossé. En effet, le fossé est entièrement sur le lot faisant l'objet du présent certificat de localisation;
- Il y a concordance entre la limite et la clôture.

Concernant la limite nord-ouest, il y a discordance entre la limite et la clôture. En effet, la clôture est localisée entièrement sur le lot faisant l'objet du présent certificat de localisation.

Trois (3) tiges de fer et trois (3) fer angle ont été retrouvés sur le pourtour de la propriété.

- La position de la clôture au nord-ouest localisée sur la propriété faisant l'objet du présent certificat de localisation donne lieu à une apparence d'empiètement par occupation, laquelle est exercée par le lot 4 697 539 contre ladite propriété;
- La position du fossé au sud-ouest localisée sur la propriété faisant l'objet du présent certificat de localisation donne lieu à une apparence d'empiètement par occupation, laquelle est exercée par le lot 4 697 532 contre ladite propriété;
- La position des fossés au sud-est localisée sur le lot 4 699 470 donne lieu à une apparence d'empiètement par occupation, laquelle est exercée par la propriété faisant l'objet du présent certificat de localisation sur l'edit lot 4 699 470.

- Les empiètements apparents mentionnés à l'article 2.5;
- Deux poteaux d'utilité publique implantés sur la propriété faisant l'objet du présent certificat de localisation;
- Une ligne d'utilité publique desservant la propriété faisant l'objet du présent certificat de localisation surplombe le lot 4 699 307.

Selon son apparence, le bâtiment principal compte un étage en partie et un étage et demi en partie et son revêtement extérieur est fait en clin de vinyle et en tôle émaillée.

De plus, des galeries, un patio avec un gazébo et un réservoir de propane ont été localisés à proximité du bâtiment.

- Un garage, en deux sections, d'un étage, dont le revêtement extérieur est fait en tôle, avec un réservoir de propane à proximité;
- Une remise d'un étage, dont le revêtement extérieur est fait en tôle émaillée;
- Un garage d'un étage, dont le revêtement extérieur est fait en tôle émaillée;
- Une remorque avec deux galeries.

municipalité, à l'exception de la remise en tôle émaillée près de la limite sud-ouest.
