Projet : WS12457-4  
Minute : 1279  
Date : 11 juin 2025

## CERTIFICAT DE LOCALISATION

Lot : 6 631 372 partie  
Cadastre : du Québec  
Circonscription foncière : Richmond  
MRC : Les Sources

Adresse : 90, 2<sup>e</sup> Rang  
Municipalité : Wotton

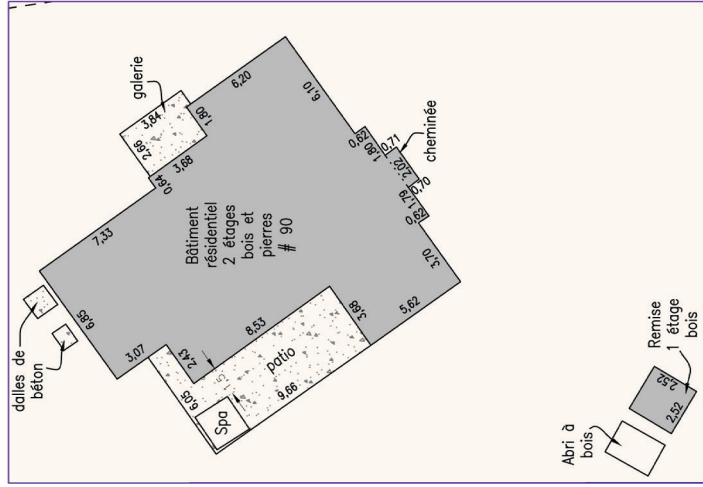
### AGRANDISSEMENT - 1:250

Les milieux humides sur ce plan proviennent des données de Canards Illimités Canada (CIC) et du MELCCP. (localisation approximative)

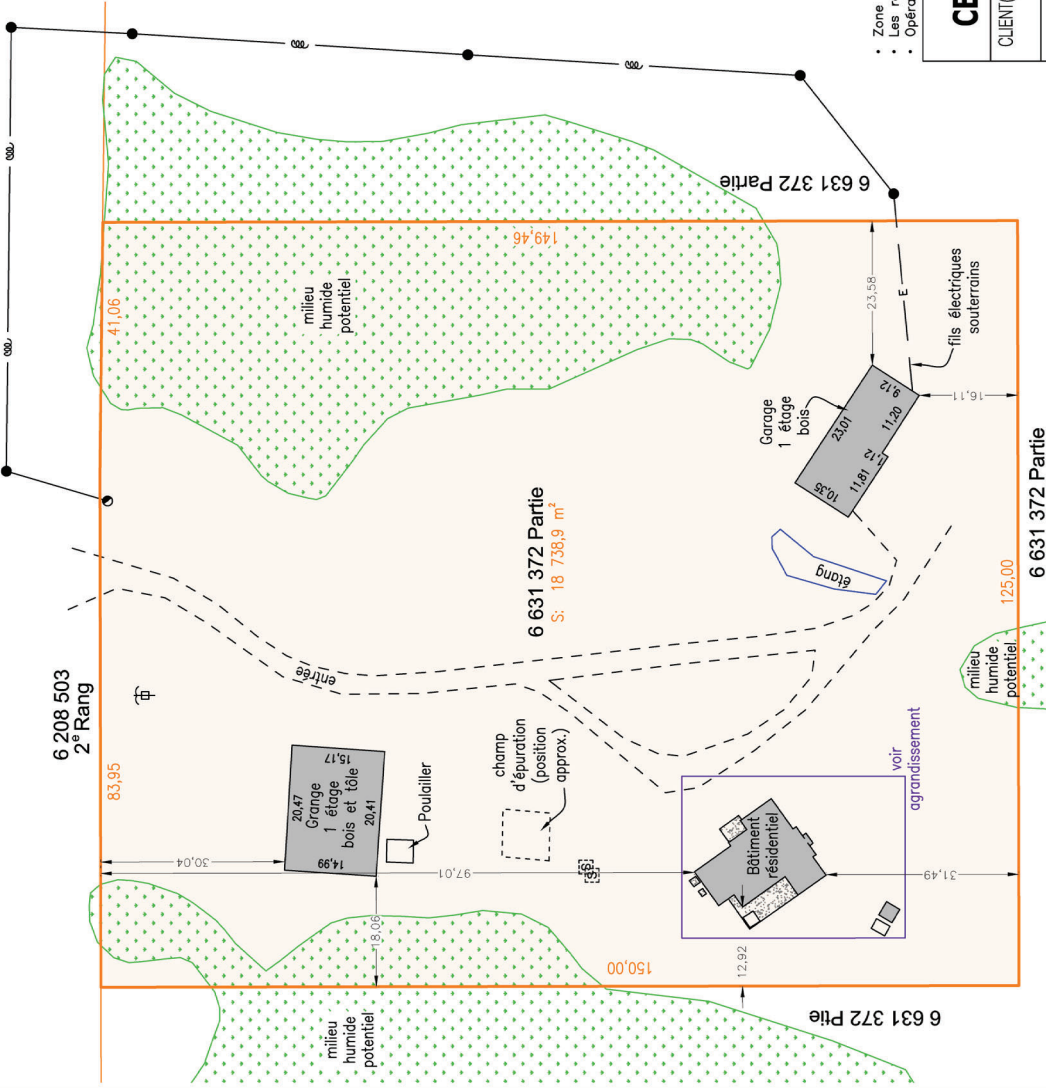
## CERTIFICAT DE LOCALISATION

Selon son apparence, le bâtiment principal est de type résidentiel, compte deux étages et son revêtement extérieur est fait en bois et en pierres.

De plus, une galerie, un patio, une cheminée, une thermopompe et des réservoirs de propane sont localisés à proximité du bâtiment.

- Une grange d'un étage, dont le revêtement extérieur est fait en bois et en tôle;

- Un garage d'un étage, dont le revêtement extérieur est fait en bois;
- Une remise d'un étage, dont le revêtement extérieur est fait en bois;

La forme, les dimensions et la localisation de ces constructions sont montrées sur le plan préparé par l'arpenteur-géomètre soussigné et annexé au présent rapport. Ces dimensions ont été mesurées à partir du revêtement extérieur.

Il est à noter que des installations septiques et un puits ont été retrouvés sur le bien-fonds à l'étude.

La position du bâtiment principal, par rapport aux limites de propriété, est conforme au règlement de zonage en vigueur.

La position de la galerie, du patio, de la cheminée, de la thermopompe, des réservoirs de propane et du spa, par rapport aux limites de propriété, est conforme au règlement de zonage en vigueur.

La position des bâtiments accessoires, par rapport aux limites de propriété, est conforme au règlement de zonage en vigueur.

Il y a présence de milieux humides potentiels sur le bien-fonds à l'étude selon la cartographie de Canards Illimités Canada produite en collaboration avec le ministère de l'Environnement, de la Lutte contre les changements climatiques, de la Faune et des Parcs. Le tout, comme il est montré approximativement sur le plan ci-joint.
