# ANNEXE A1

Adresse : 7A, rang St-Claude, St-Philippe, QC, J0L 2K0

## CERTIFICAT DE LOCALISATION

Lot 2 713 322 du cadastre du Québec,

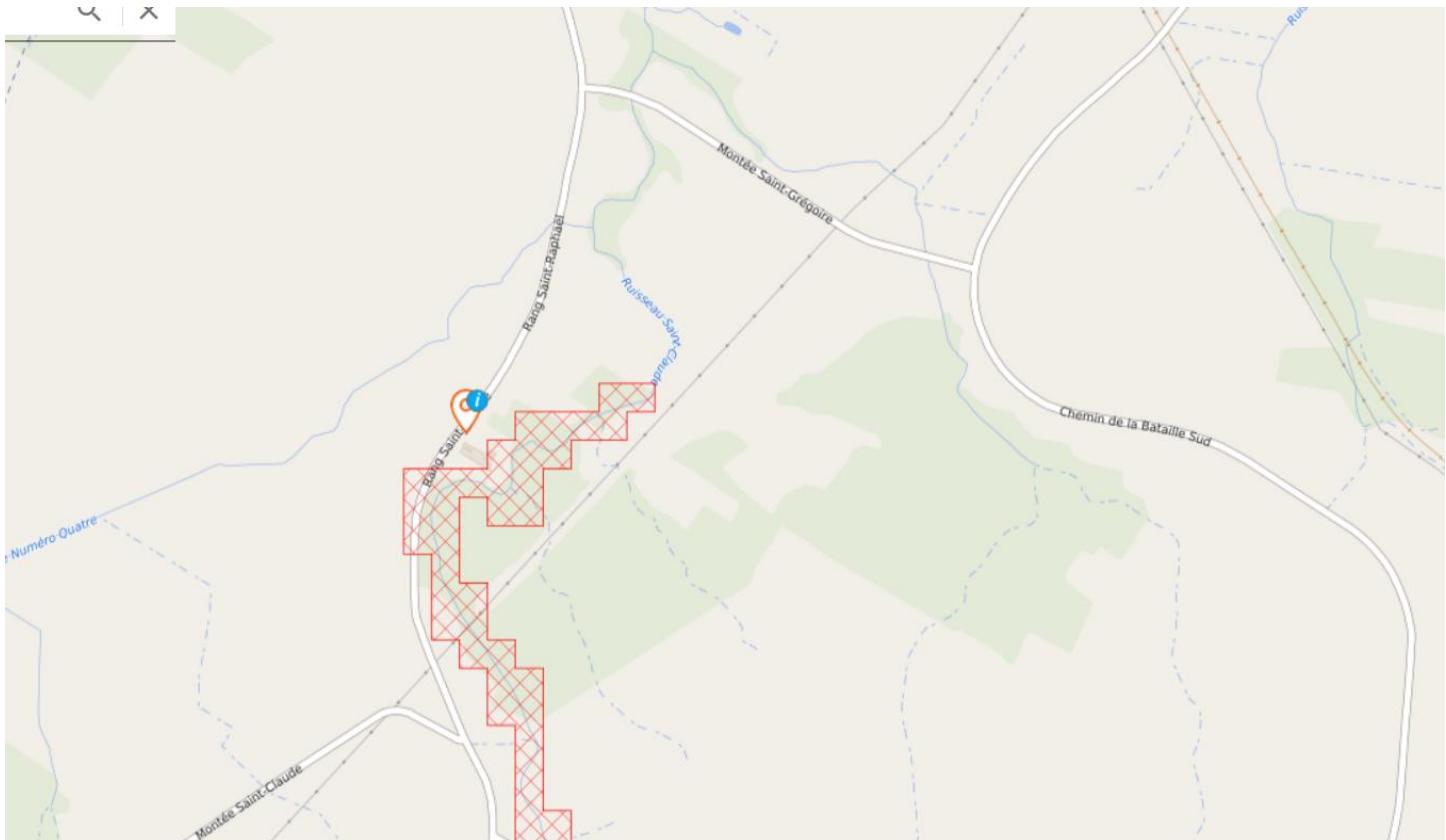
# Zone inondable Vue Aérienne

13. **ZONE INONDABLE** : Il y aurait une zone inondable sur la propriété. De ce fait, l'acheteur est entièrement responsable de s'assurer de la faisabilité de son ou ses projets qu'il entend faire avec la propriété ci-haut mentionnée. Le vendeur ainsi que le courtier se dégagent de toutes responsabilités et l'acheteur s'en déclare satisfait. (Voir plan ci-joint)

La propriété présentement décrite est située, en tout ou en partie, à l'intérieur d'une zone inondable en vertu du Règlement sur les activités dans les milieux humides, hydriques et sensibles (R.L.R.Q., c.Q-2,r.01).

Notre emplacement est sujet à une rive et à des zones inondables établies par le règlement municipal de zonage.
