Annexe A1

Adresse :
270 chemin Jean-Guérin Ouest,
St-Henri, QC, G0R 3E0

CERTIFICAT DE LOCALISATION

LOT : 2 357 930
CADASTRE : DU QUÉBEC
MUNICIPALITÉ : SAINT-HENRI
CIRCONSCRIPTION FONCIÈRE : LÉVIS
PROJET : 270, CHEMIN JEAN-GUÉRIN OUEST

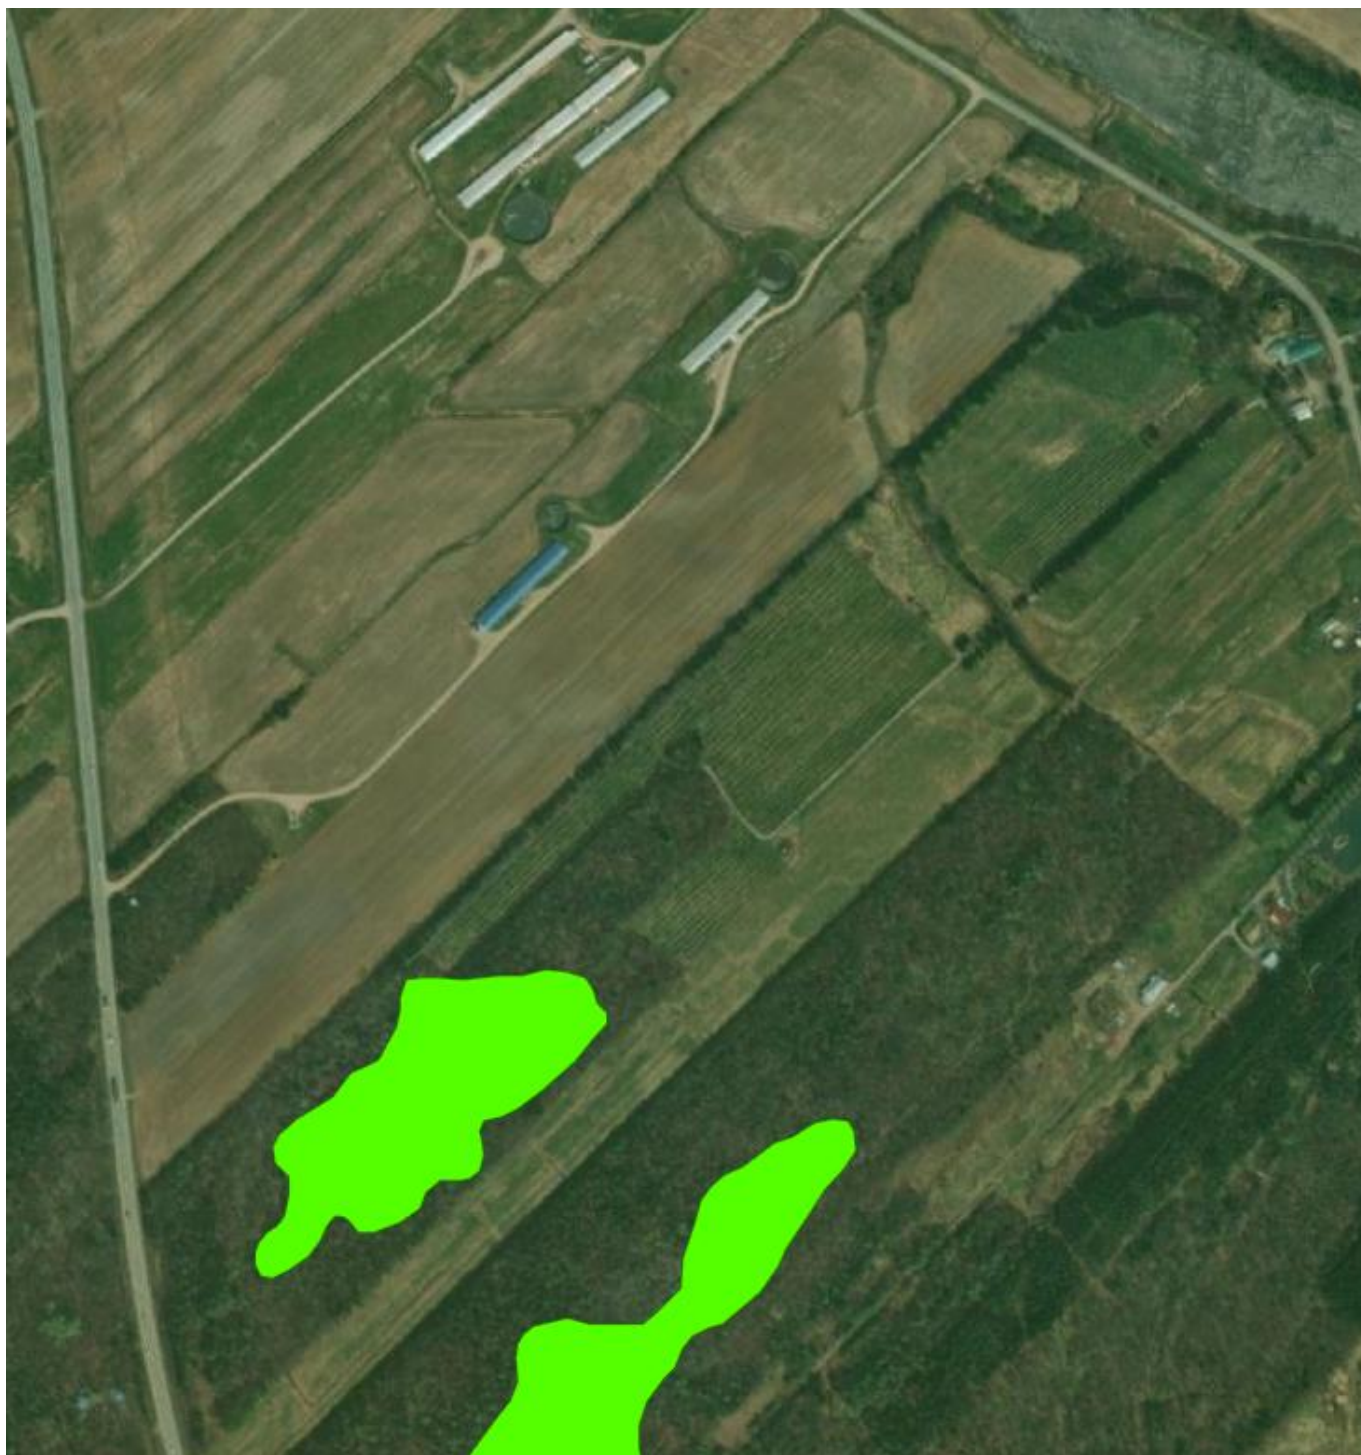
Milieu Humide

Le bien-fonds est situé, en partie, à l'intérieur d'un milieu humide de type « marécage » en vertu du *Règlement sur les activités dans les milieux humides, hydriques et sensibles*, tel qu'illustré approximativement au plan ci-joint. La limite du milieu humide illustré au plan ci-joint provient de la carte interactive des milieux humides potentiels du Québec réalisée par le ministère de l'Environnement et de la Lutte contre les changements climatiques, de la Faune et des Parcs. Cette limite correspond à celle montrée à la carte interactive de Canards Illimités Canada. Au besoin, elle pourrait être précisée par un professionnel accrédité.

10. **ZONE HUMIDE** : Il y aurait une zone humide sur la terre. De ce fait, l'acheteur est entièrement responsable de s'assurer de la faisabilité de son ou ses projets qu'il entend faire avec la propriété ci-haut mentionnée. Le vendeur ainsi que le courtier se dégagent de toutes responsabilités et l'acheteur s'en déclare satisfait. (Voir plan ci-joint)
