## ANNEXE A1

Adresse :  
494, chemin Bella-Vista,  
St-Basile-le-Grand (QC) J3N 0C9

CERTIFICAT DE LOCALISATION

Environnement LCL inc. a été mandaté pour réaliser une inspection complémentaire du système septique à l'endroit d'un des systèmes de traitement du 494, chemin Bella-Vista, St-Basile-le-Grand. L'objectif du mandat est de réaliser une inspection par caméra du système de traitement du chenil afin de connaître l'emplacement et les caractéristiques du système de traitement par infiltration. Les travaux de terrain ont été réalisés le 11 octobre 2016 par un des techniciens de LCL Environnement.

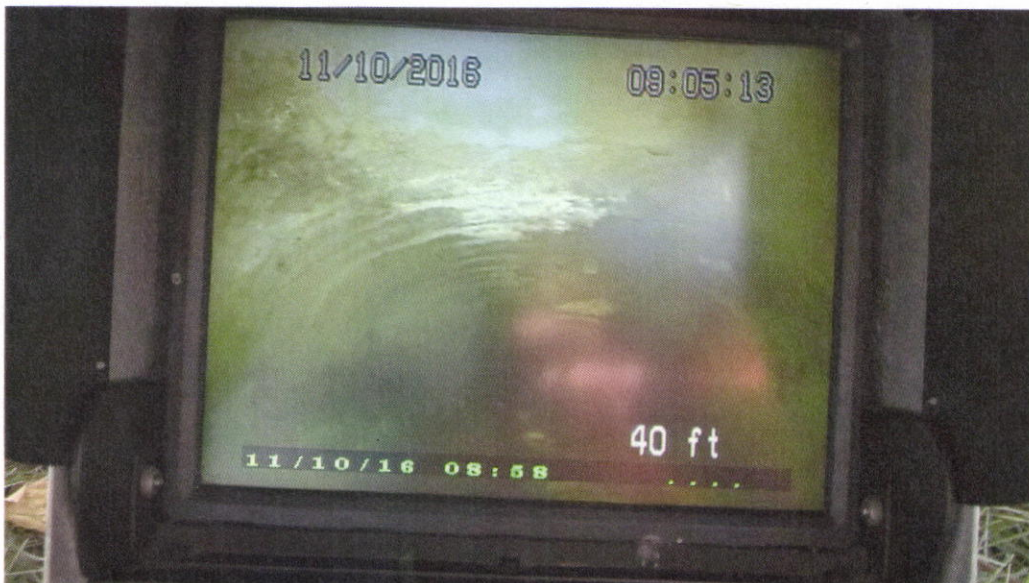
- 2 pieds : présence d'eau stagnante ;
- 8 pieds : sortie de l'eau, le tuyau est maintenant sec ;
- 33 pieds : le tuyau est aplati et de forme ovale. Il est impossible pour la caméra de continuer son parcours, puisque le tuyau est aplati (photo 1).
- Fin des observations à 33 pieds.

Photo 1 - Observation à 33 pieds : le tuyau est aplati

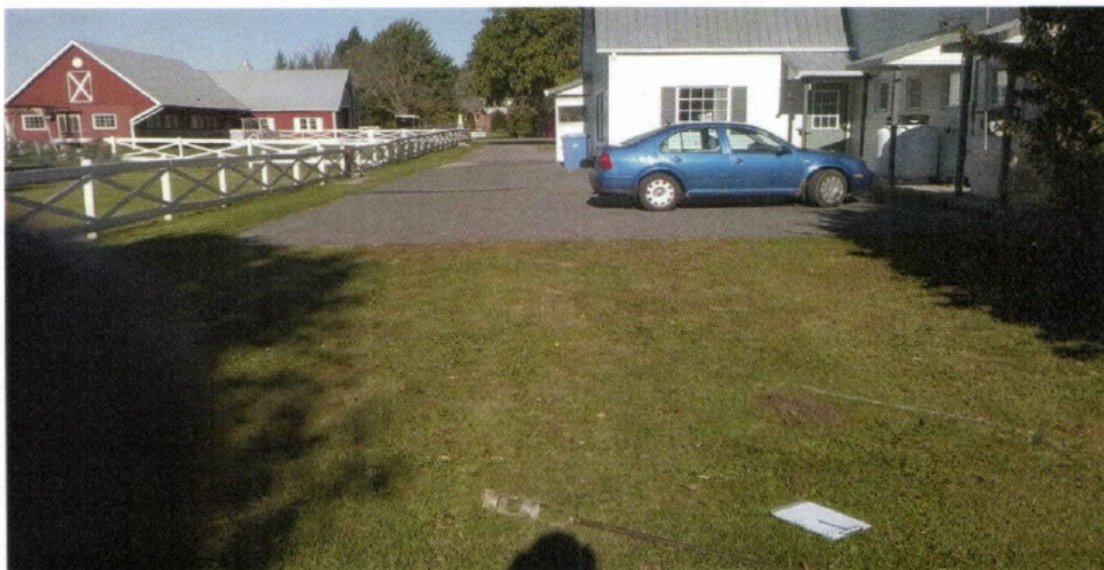
PHOTO 1. Emplacement du bâtiment, de la fosse septique et du champ d'épuration.

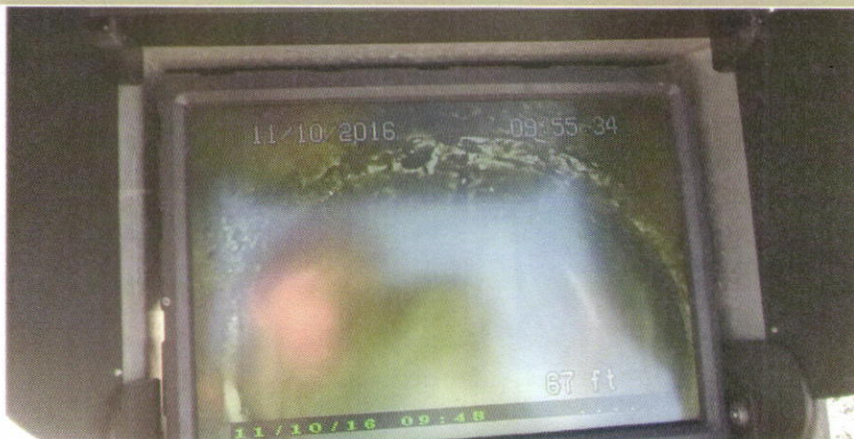
PHOTO 2. Inspection par caméra du champ d'épuration. Le niveau de l'eau est normal. Présence de biomatériau sur le pourtour du tuyau.

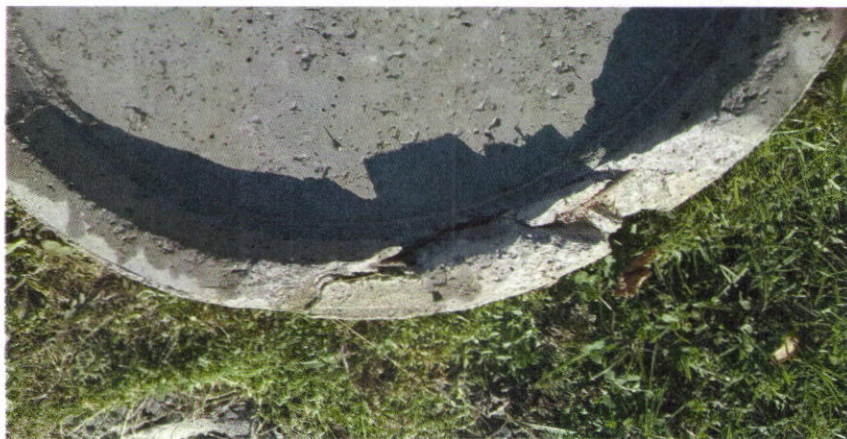
| Éléments problématiques de l'installation septique | |
|---|---|
| Éléments problématiques et notes | <p><b>Fosse septique:</b> Le muret déflecteur est partiellement brisé. Le tuyau de sortie est en contre pente double (forme de "U") entre 2 et 7 pieds. Présence d'une petite fissure sur le premier couvercle de la fosse septique.</p> <p><b>Élément épurateur:</b> Remblai imperméable de nature argileuse. Présence de biomatériau sur le pourtour des tuyaux du champ d'épuration.</p> <p><b>Autre:</b> Nature imperméable du sol récepteur inadéquate pour un système de traitement par infiltration.</p> |

PHOTO 3. Petite fissure à l'endroit du premier couvercle de la fosse septique, devant être réparé.

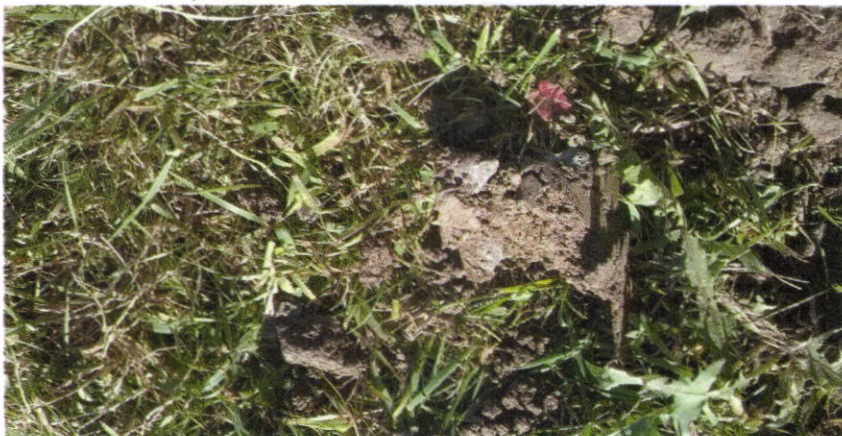
PHOTO 4. Sondage réalisé à l'endroit du champ d'épuration. Le lit de gravier est sec et ne présente aucun indice de biomatériau ou de saturation antérieure.
