ANNEXE A1

Adresse : 921 3^e rang Est
Saint-Simon QC J0H 1Y0

CERTIFICAT DE LOCALISATION

**CERTIFICAT DE
LOCALISATION**

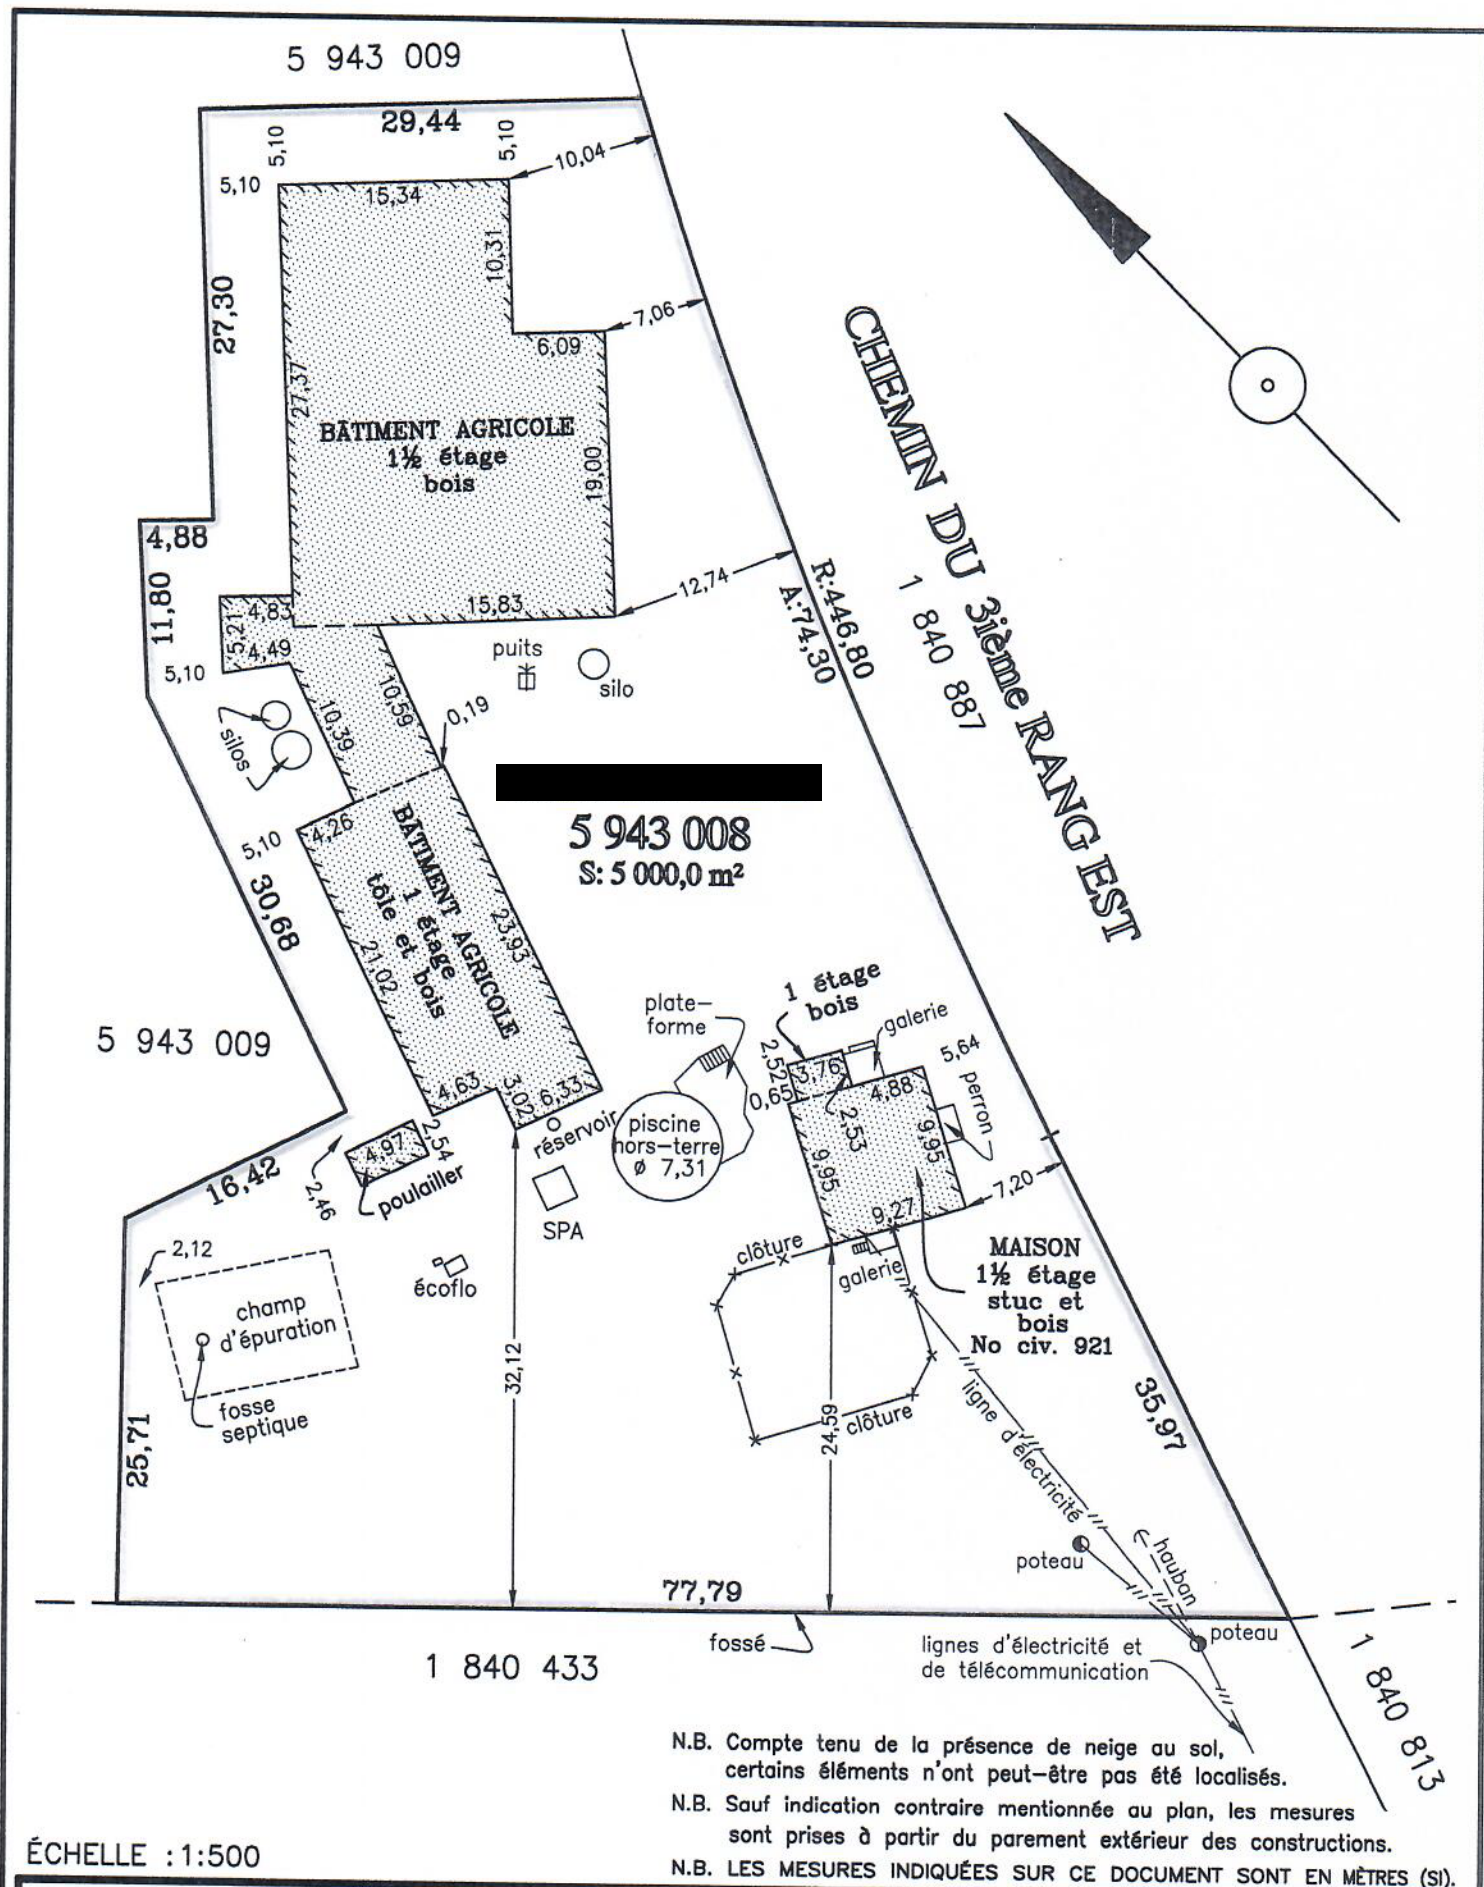
PLAN faisant partie d'un CERTIFICAT de LOCALISATION sur le lot 5 943 008

La maison d'un étage et d'un étage et demi avec recouvrement extérieur en stuc et bois, la piscine hors-terre, le bâtiment agricole d'un étage et d'un étage et demi avec recouvrement extérieur en tôle et bois, les silos et le poulailler sont entièrement érigés à l'intérieur des limites de l'emplacement.

- 7.3 Les lignes d'électricité et de télécommunication desservant l'emplacement ci-haut décrit traversent le lot 1 840 433 dans sa partie nord-est, telles qu'illustrées sur le plan ci-joint.

Le plan ci-joint illustre l'immeuble ci-haut décrit, sa contenance et les principaux éléments qui l'occupent. Il fait partie intégrante du présent certificat de localisation.

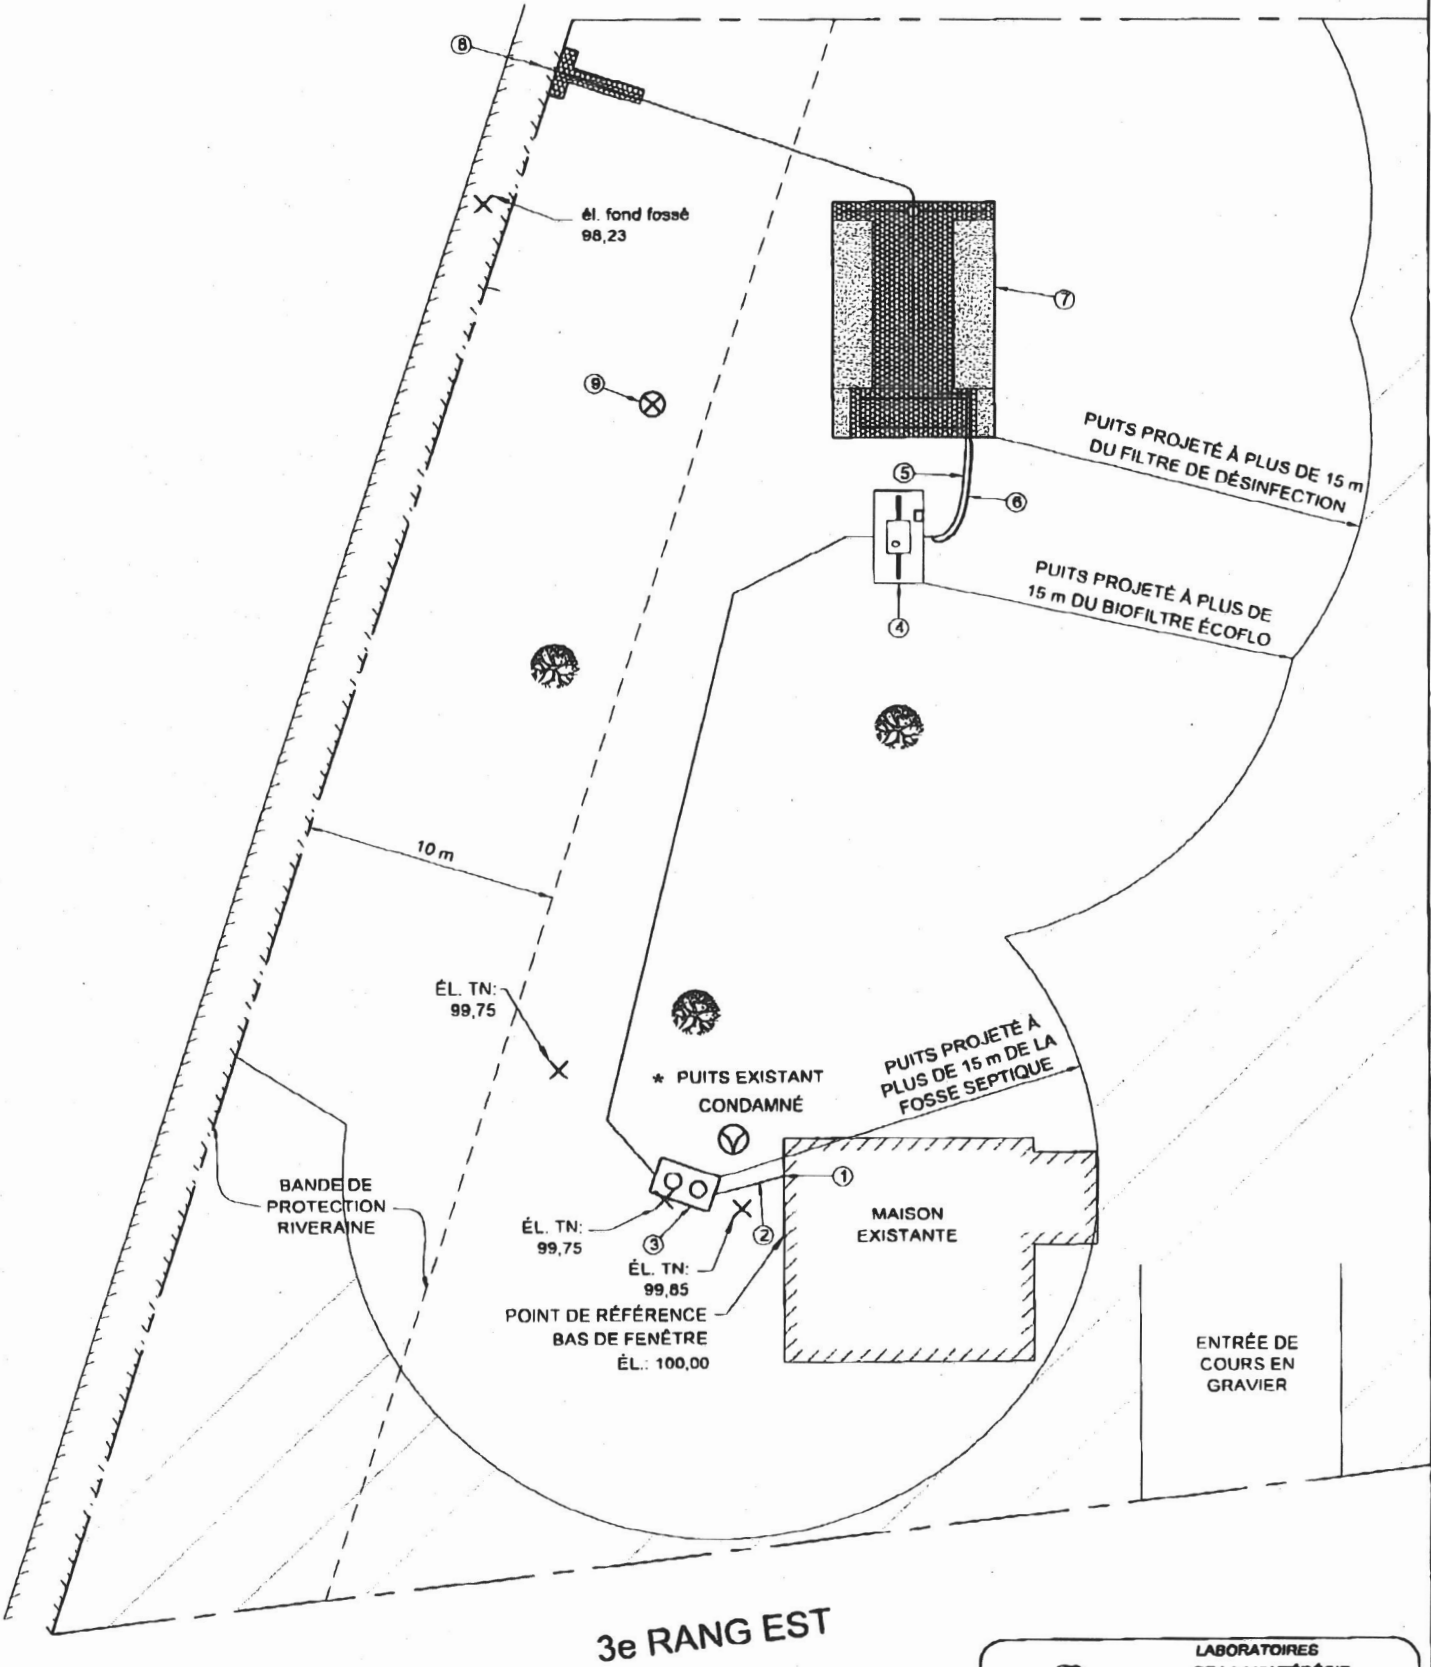
<div>LABORATOIRES DE LA MONTE RÉGIE 886, rue de la Bruère St-Hyacinthe (Qué) J2S 5X1 tél.: (450) 261-8244 téléc.: (450) 261-1520</div>	
TQC le : 2011/07/29	IMPLANTATION 921, 3e Rang Est St-Simon-de-Bagot, Qc
Date : 2011/08/14

Sortie existante conservée
él radier : 99,48
- ②

conduite d'amenée
- ③

fosse septique de 3,9 m³ avec préfiltre
él radier entrée: 99,42
- ④

Biofiltre Écoflo STB-650BR
- ⑤

conduite de refoulement
carton Ø 38 mm
- ⑥

conduite d'aération
- ⑦

filtre de désinfection
- ⑧

rejet au fossé
él radier: 98,56
- ⑨

sondage T-1
él. TN = 99,57

Zone possible pour puits projeté à plus de 15 m de la fosse septique, du biofiltre écoflo et du filtre de désinfection.
(À déterminer avec un puisatier)

Vous trouverez ci-joint le plan d'implantation tel que construit.
